Scheurherstel in steens metselwerk op hoek d.m.v. lintvoegwapening

CS08

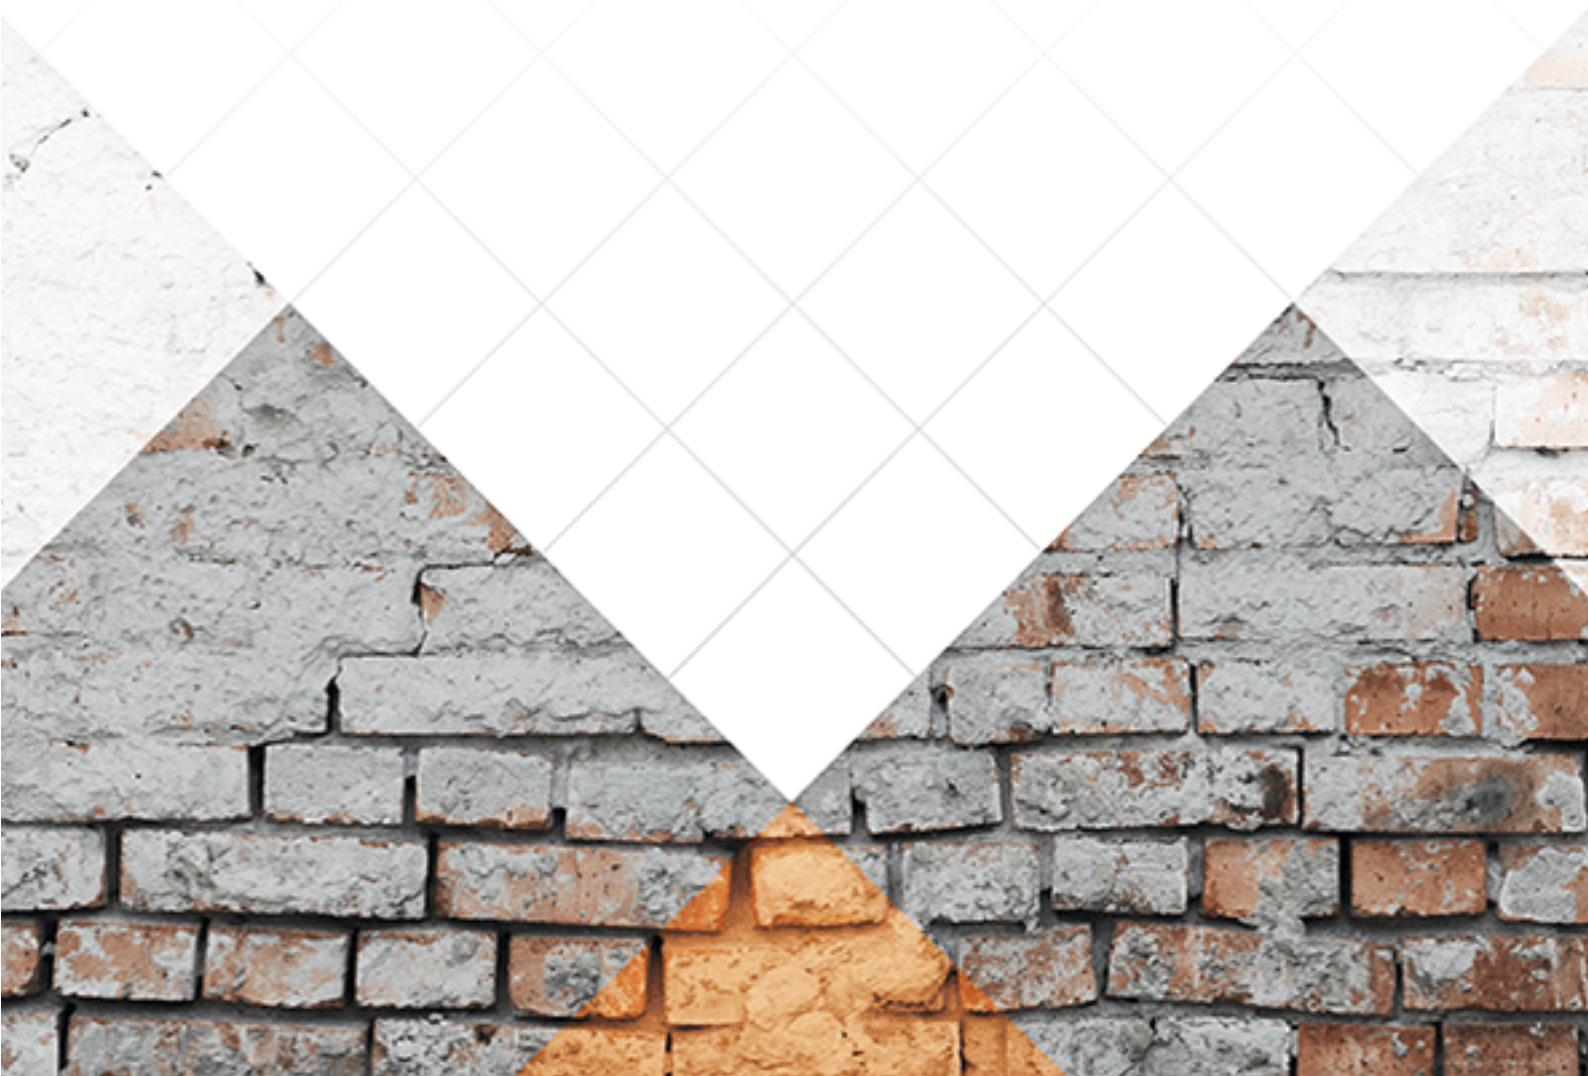
CS08

Scheurherstel in steens metselwerk op hoek d.m.v. lintvoegwapening

Ter plaatse van de scheurvorming in het metselwerk om de hoek, voegen stofvrij uitslijpen tot op een diepte van minimaal 4 cm met een minimale lengte van 1 mtr. (Gelijkmatig verdeeld over weerszijden van de scheur).

De onderlinge afstand is maximaal 6 voegen (36 cm).

Spoel de sleuven schoon en breng de HeliBond (2 componenten mortel) en de HeliBar (lintvoeg wapening) aan. Openstaande scheuren met mortel vullen.

Nadat de HeliBond uitgehard is, de sleuven en de scheuren op juiste kleurstelling afwerken.
